**PLAN ESPECIAL DE PROTECCIÓN**  
**DEL CONJUNTO HISTÓRICO DEL CAMINO DE SANTIAGO**  
**DEL MUNICIPIO DE VEGA DE VALCARCE (LEÓN)**

FEBRERO 2016

**MEMORIA INFORMATIVA, JUSTIFICATIVA Y VINCULANTE**

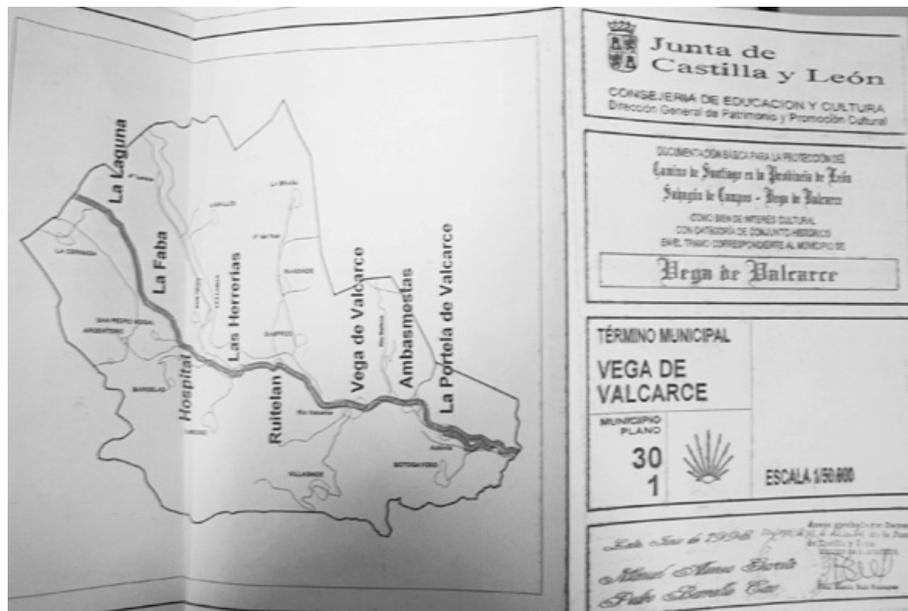
Ficha del T.M. Vega de Valcarce para la Protección del Camino de Santiago

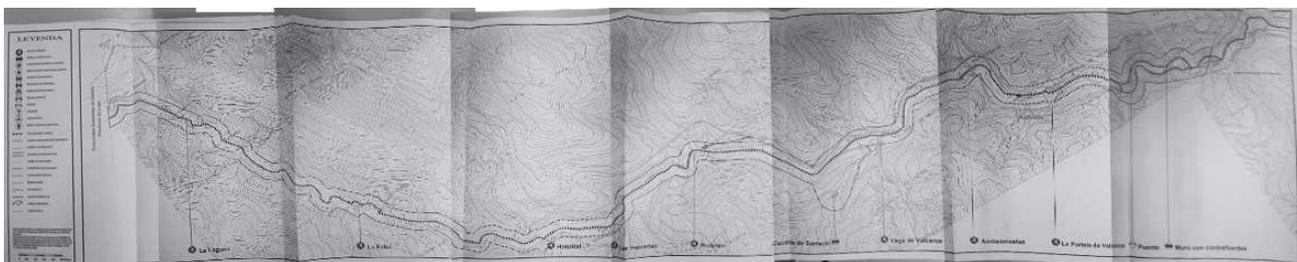
Plano de Protección del Camino de Santiago - Entorno Rural en el T.M. Vega de Valcarce

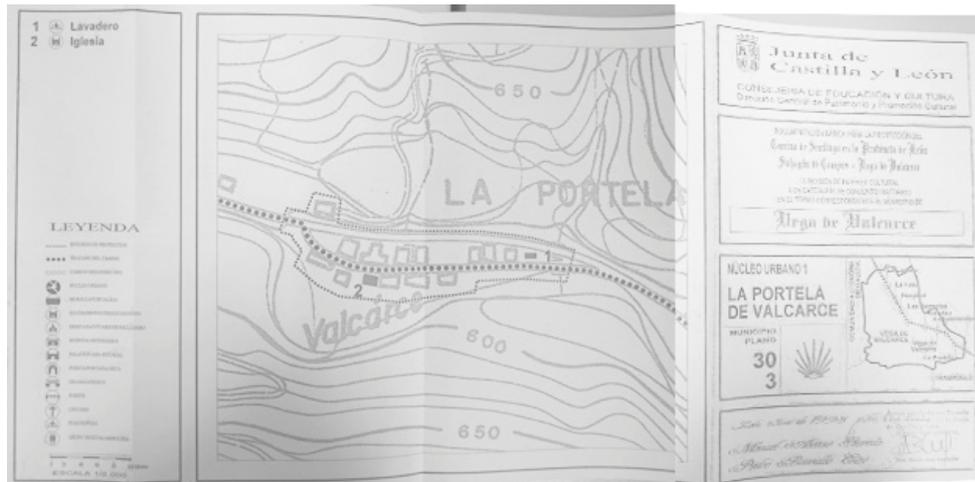
**Plano de Protección del Camino de Santiago - Entorno Urbano LA PORTELA DE VALCARCE**

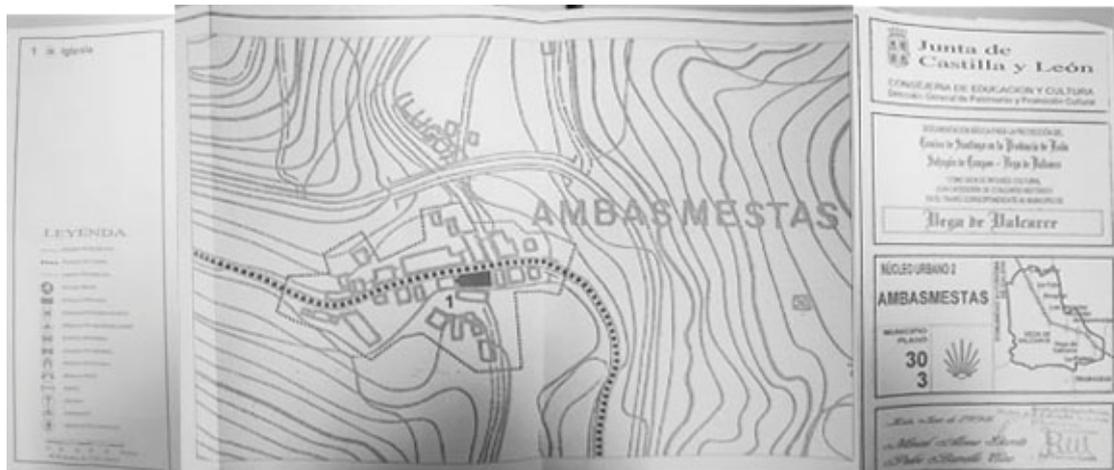
**Plano de Protección del Camino de Santiago - Entorno Urbano AMBASMESTAS**

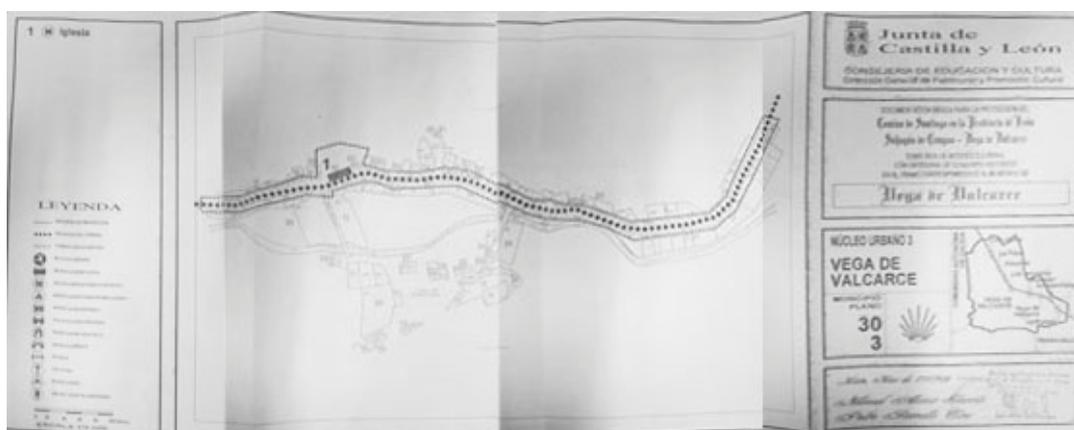
**Plano de Protección del Camino de Santiago - Entorno Urbano VEGA DE VALCARCE**

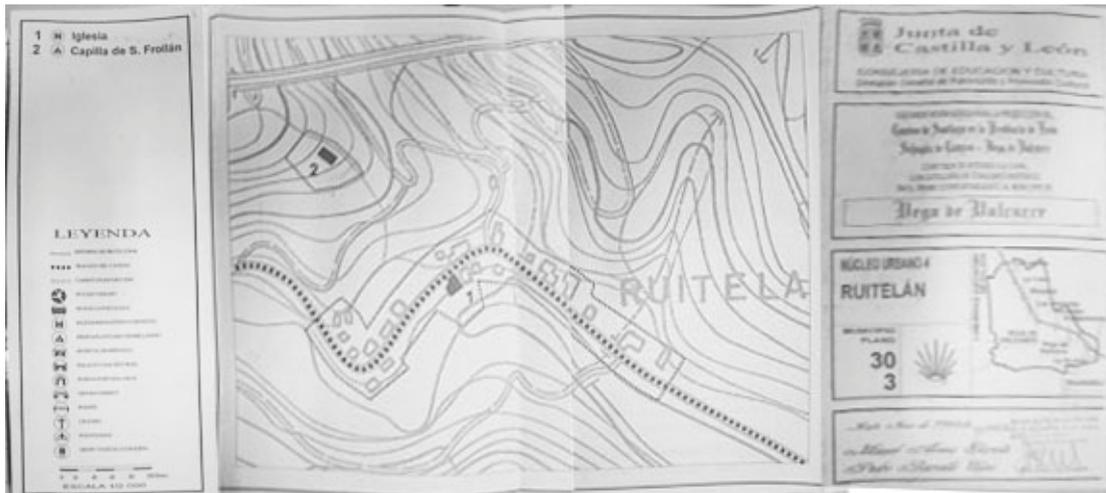
**Plano de Protección del Camino de Santiago - Entorno Urbano RUITELÁN**

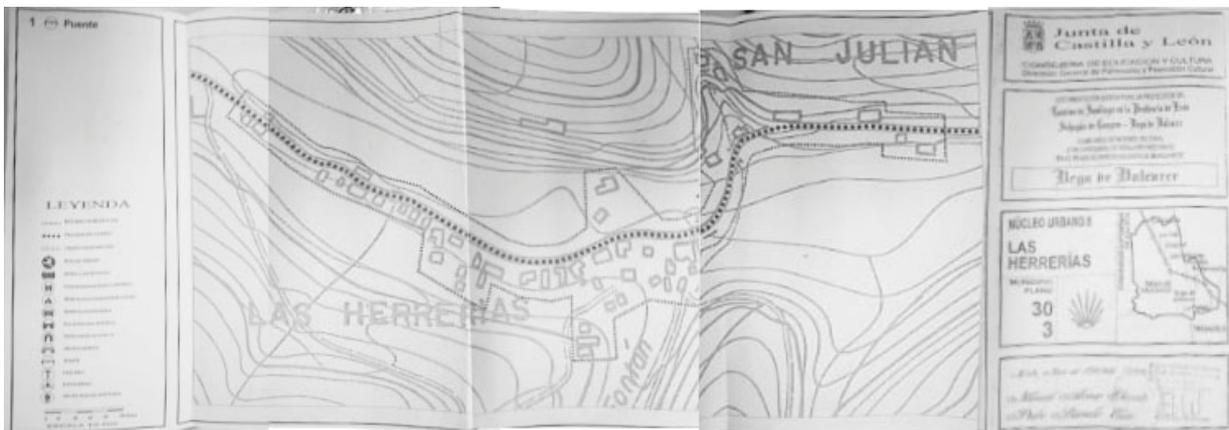
**Plano de Protección del Camino de Santiago - Entorno Urbano LAS HERRERÍAS**

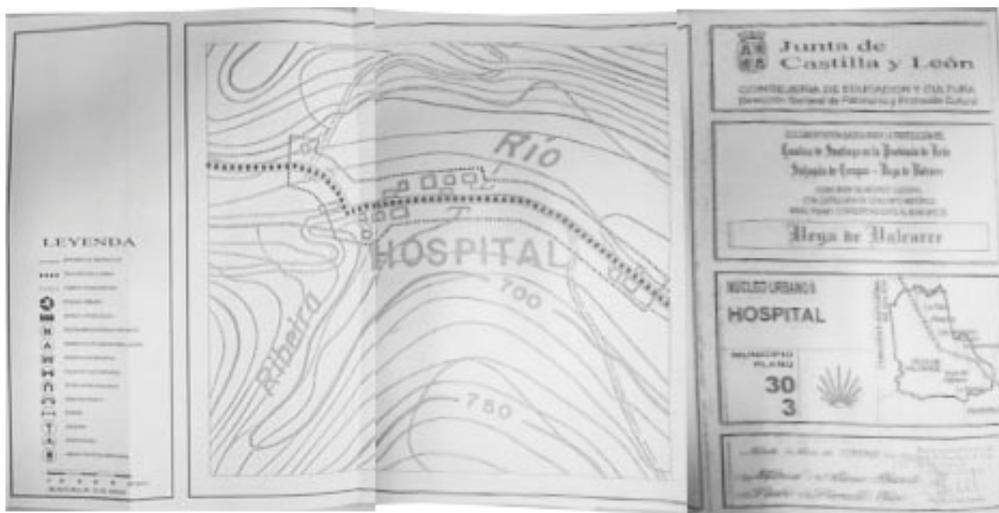
**Plano de Protección del Camino de Santiago - Entorno Urbano BARRIO HOSPITAL (LAS HERRERÍAS)**

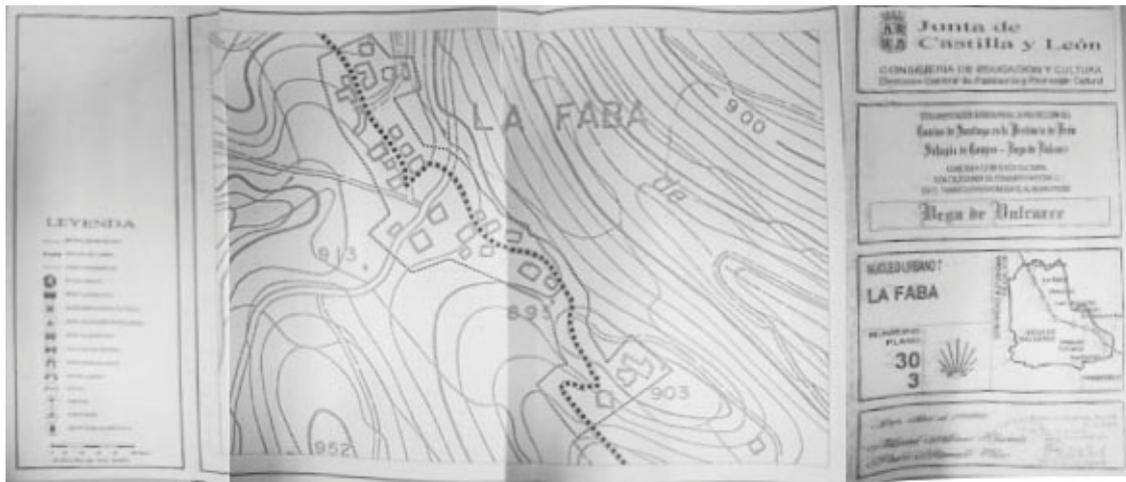
**Plano de Protección del Camino de Santiago - Entorno Urbano LA FABA**

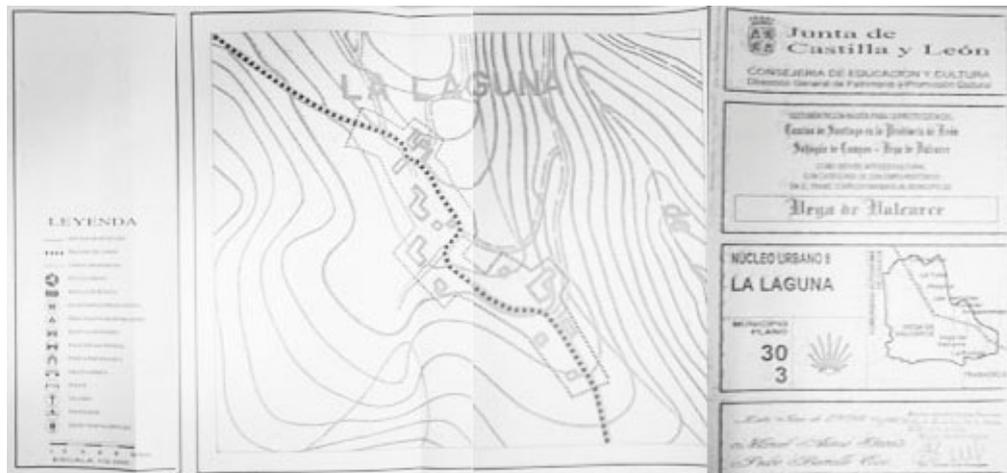
**Plano de Protección del Camino de Santiago - Entorno Urbano LA LAGUNA**

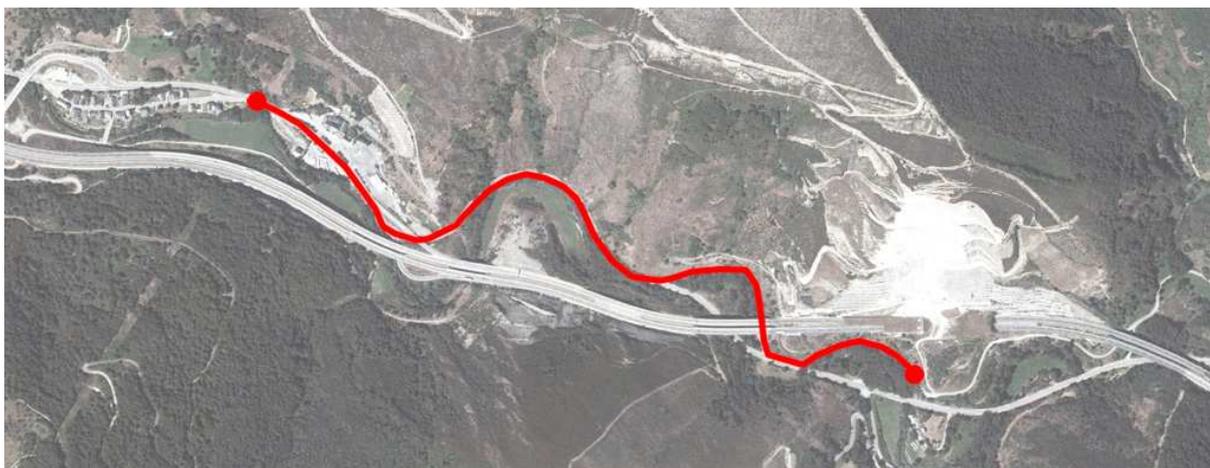
Situación Tramo 1

El Camino de Santiago entra en el municipio de Vega de Valcarce tras abandonar el de Trabadelo y lo hace por una pista de grava que se extiende a lo largo de 1,8 kilómetros por suelo rústico hasta el núcleo de La Portela de Valcarce, siguiendo desde la altura el trazado del río Valcarce.

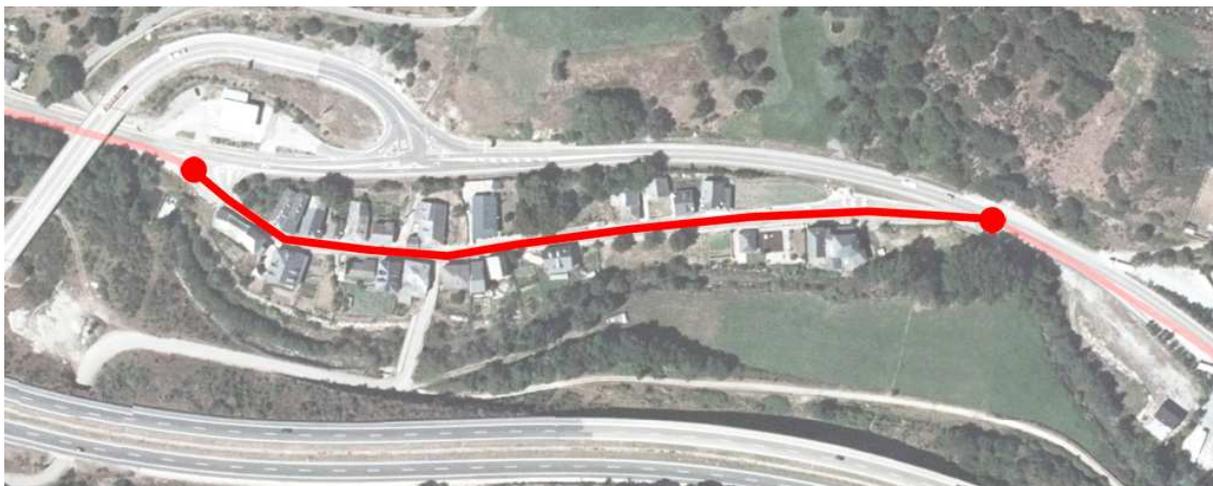
Situación Tramo 2

El Camino de Santiago entra en el municipio de Vega de Valcarce por el pequeño núcleo de La Portela de Valcarce. La pista de zahorra discurre paralela a la N-VI, que rodea la población, y se desvía a la izquierda para continuar por la antigua carretera N-VI a lo largo de un trazado de, aproximadamente, 350 metros prácticamente recto, salvo por una ligera curva a la derecha final, tras la cual, el Camino vuelve a correr paralelo a la autovía.

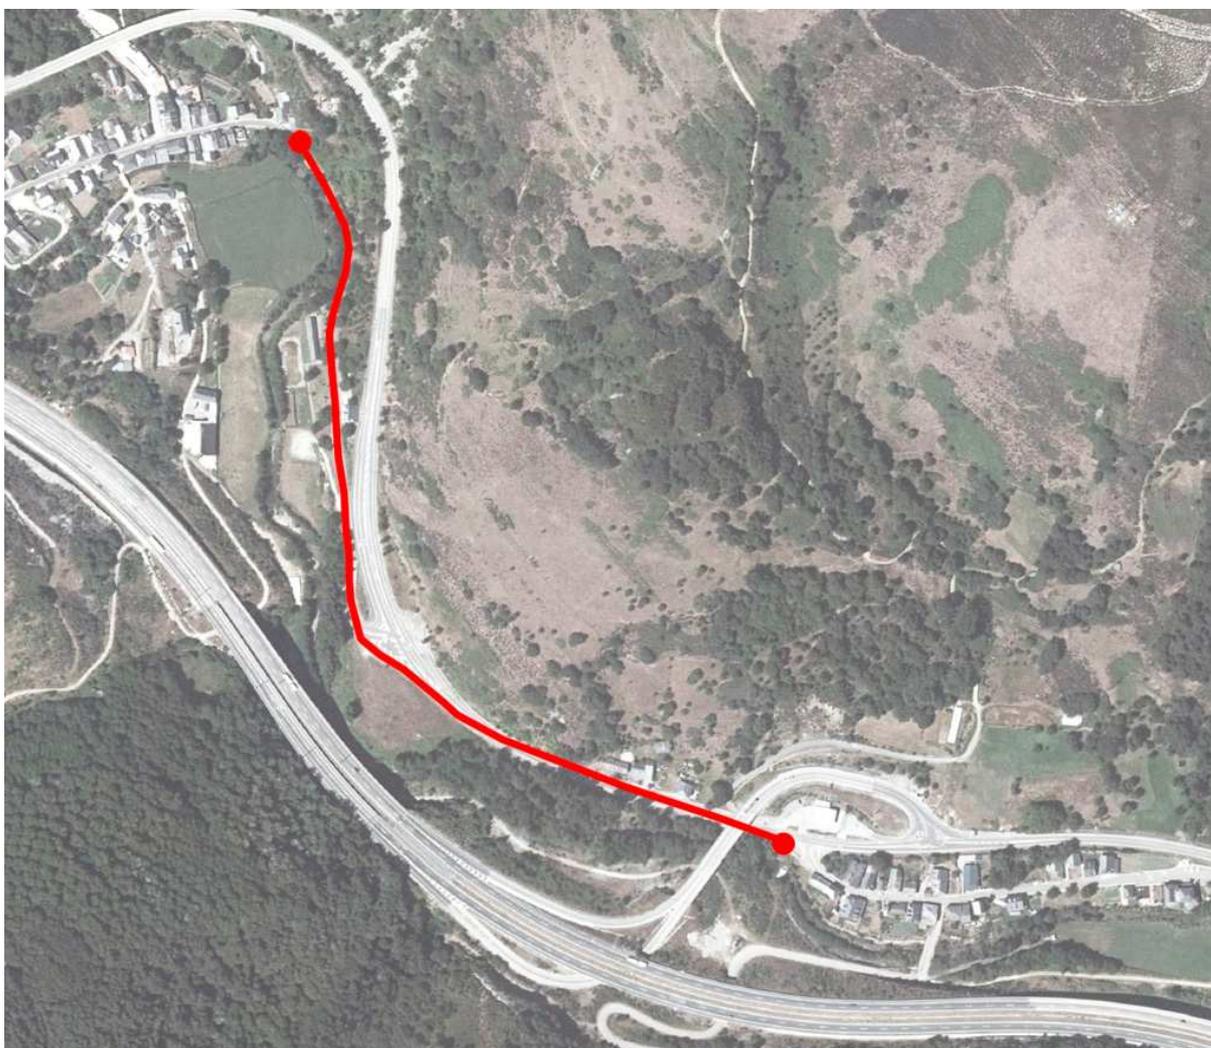
Situación Tramo 3

El camino sale de La Portela de Valcarce y se acopla a un lateral de la Ctra. N-VI para pasar a los pocos metros por debajo de un enlace a la Autovía del Noroeste (A6).

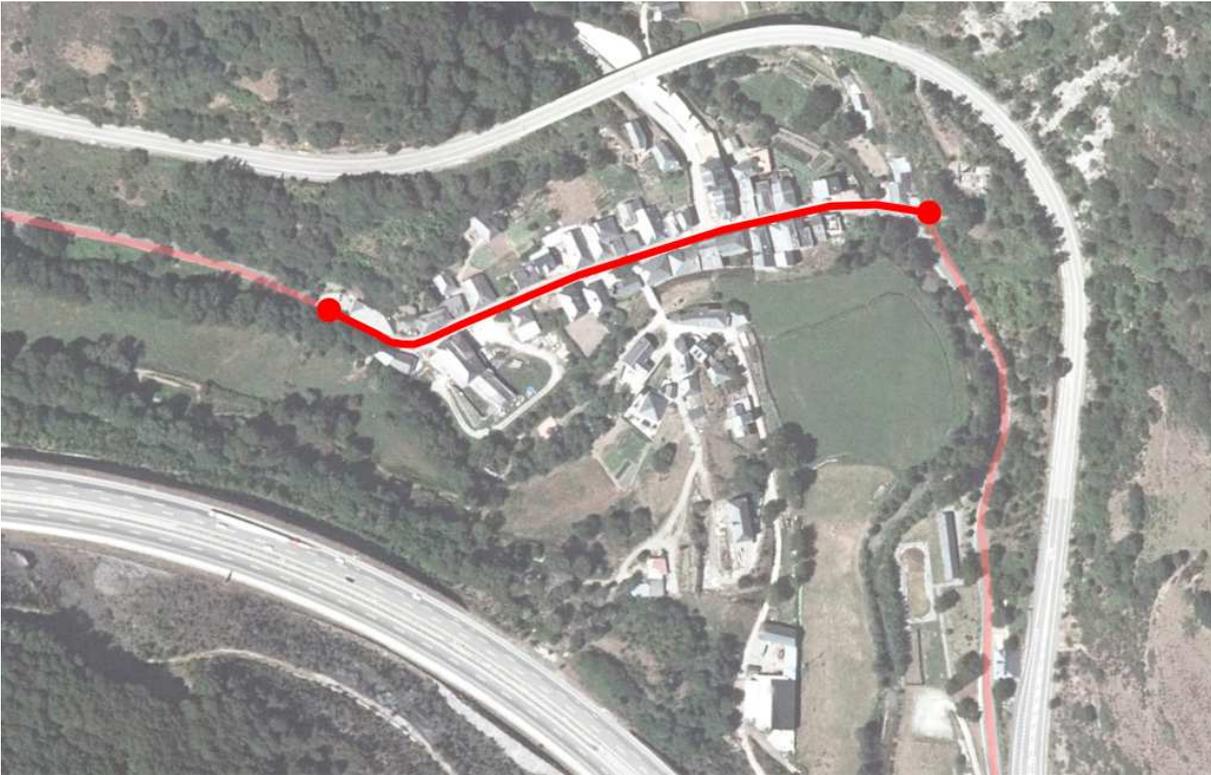
Situación Tramo 4

La carretera hace un quiebro hacia la izquierda y se introduce en el núcleo de Ambasmestas, por donde discurre a lo largo de 300 metros en una línea casi recta, tras cruzar a través de un puente de origen romano por encima del río Balboa, que une sus aguas inmediatamente después a las del Valcarce.

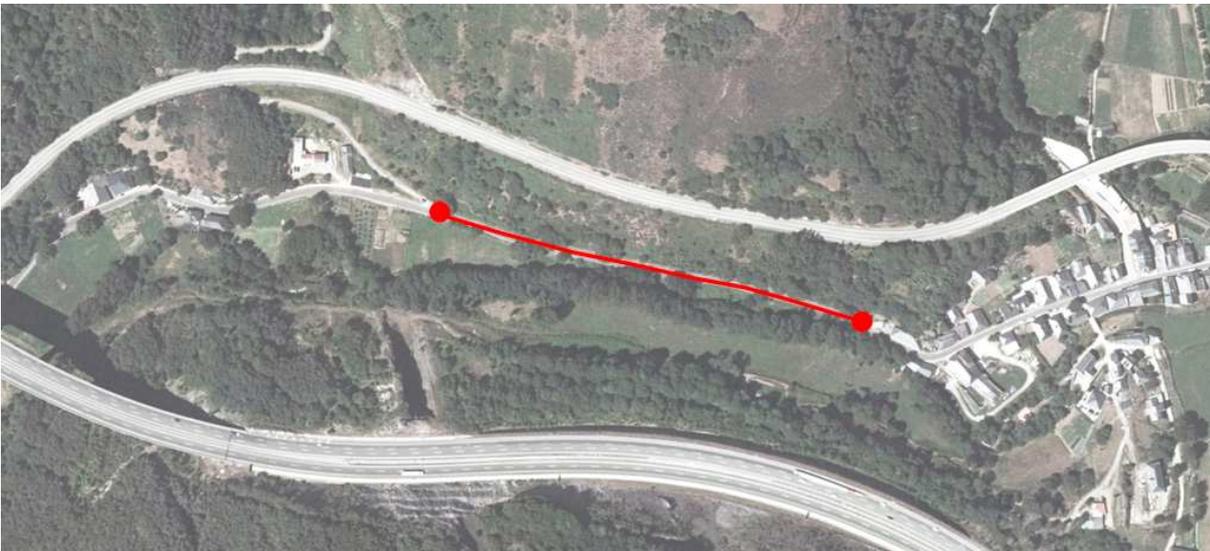
Situación Tramo 5

El trazado del Camino de Santiago se adentra en suelo rústico y continúa por la Ctra. Antigua Nacional 6, por el margen derecho del río Valcarce, entre arbolado frondoso, de este a oeste. La distancia existente entre los dos núcleos es de 400 metros. No se ha reservado espacio para el Camino, por lo que los peregrinos recorren este tramo por la orilla de la carretera, que también carece de arcén señalizado.

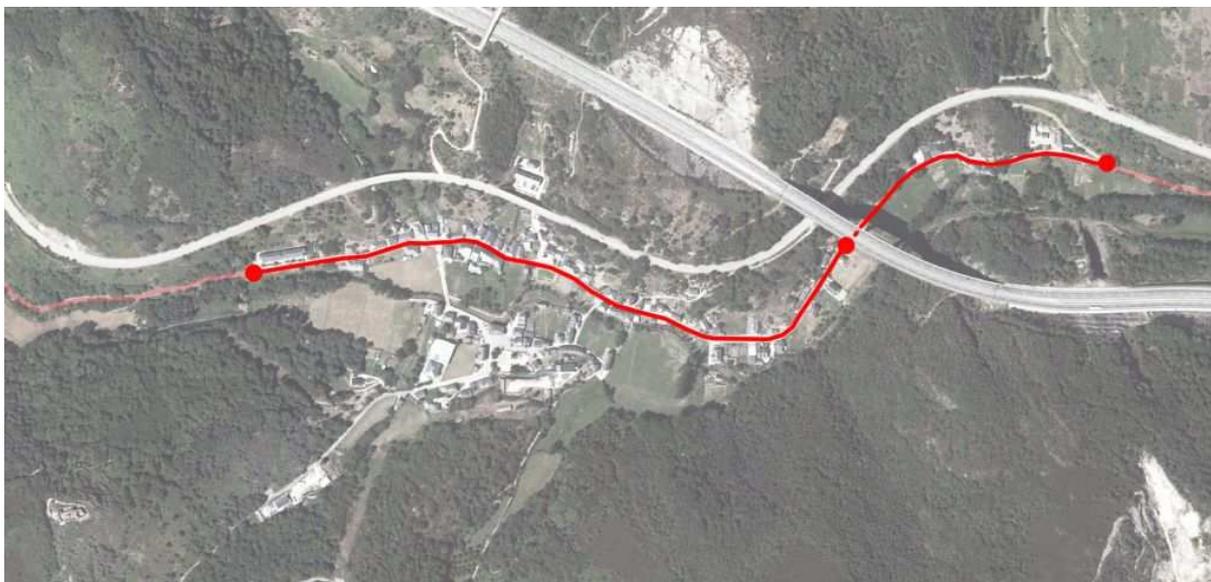
Situación Tramo 6

Se puede hacer una subdivisión de este tramo en otros dos en función de unas características propias que los hacen sustancialmente diferentes entre sí, un primer tramo desde el inicio del núcleo hasta el viaducto, que discurre por suelo rústico, y otro, a partir de él, ya con categoría de urbano.

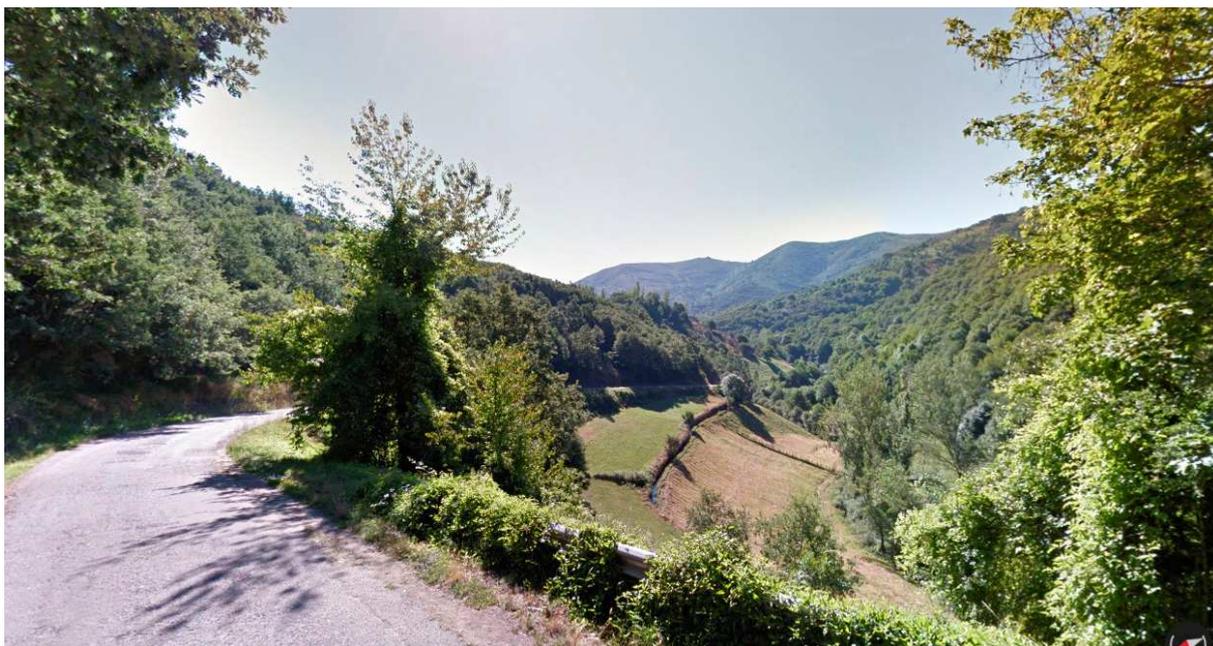
Panorámica en sentido contrario. La carretera asciende desde Hospital
